Kanalfernsehprotokoll

Datum: 04.02.2015	Wetter: Frost	Projekt-Nr.: 7352	Medienname:	Inspektion: Kamera-Inspektion	Bericht-Nr.: 1
Operateur: Reto Rüegg	Fahrzeug: SZ 113823	Kamera: Schiebehassel IBAK	Haltungslänge: 17.90 m	Zeit der Aufnahme: 09:23:34	Haltungsbezeichnung: ES 833-ES 836

Ort: Zollikon	Material: PE	Knotenart oben:
Gemeinde:	Kanalart: Schmutzwasser	Knoten oben: ES 833
Strasse:	Kanalnutzung:	Knoten unten: ES 836
Lage:	Profil: Kreisförmig 125 mm	Knotenart unten:

Dichtheitsprüfung nach SIA190/VSA (Verfahren Luft)

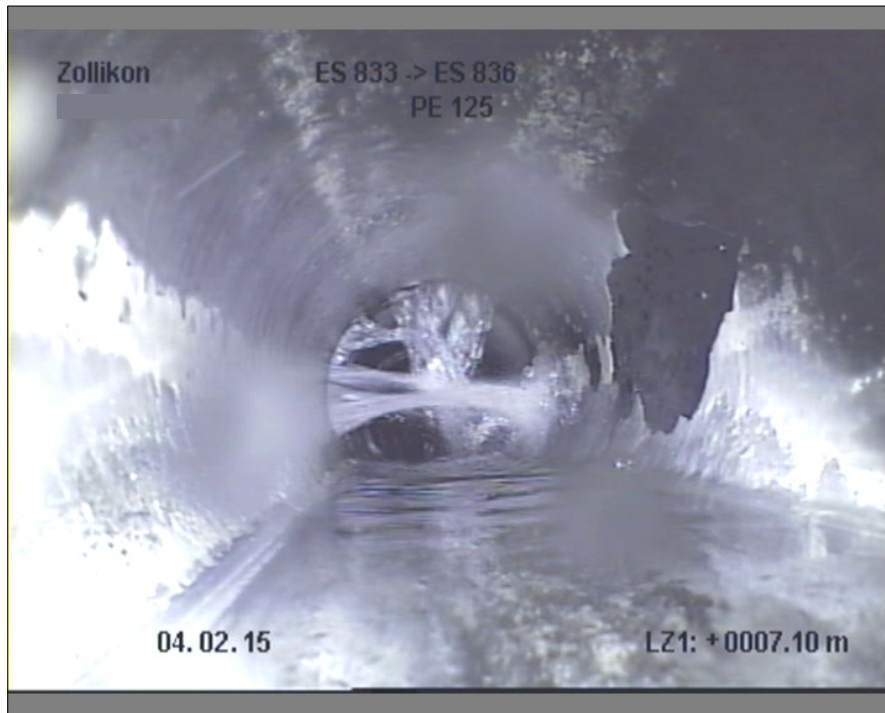
Foto: 1_9A, 00:02:15
7.1m, Infiltration, Wasser spritzt , von 12 bis 12 Uhr

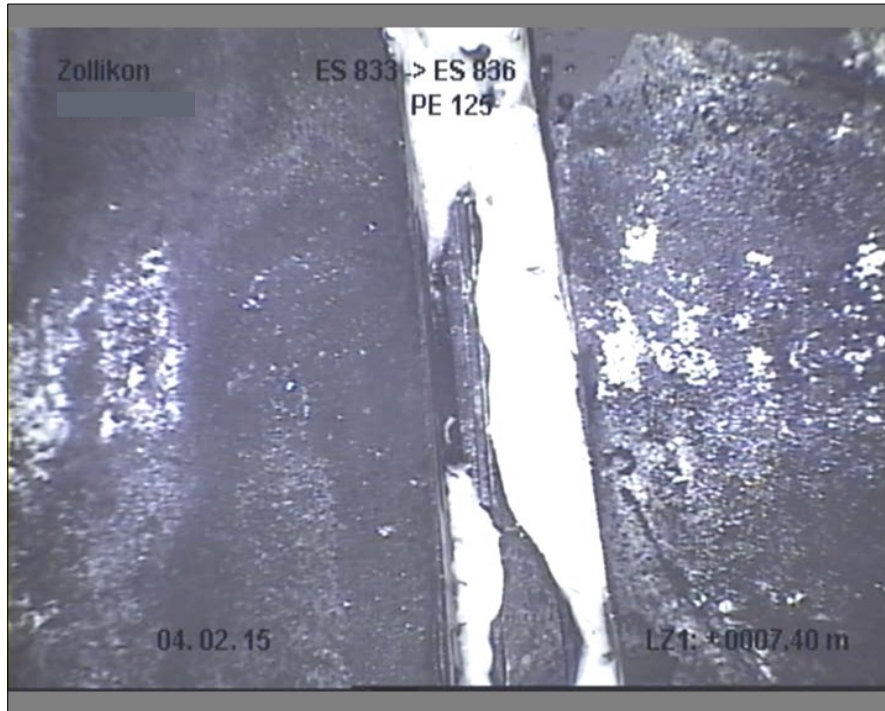
Foto: 2_9A, 00:03:07
7.4m, Reparatur mit grabenlosem Verfahren , von 12 bis 12 Uhr / HESAN

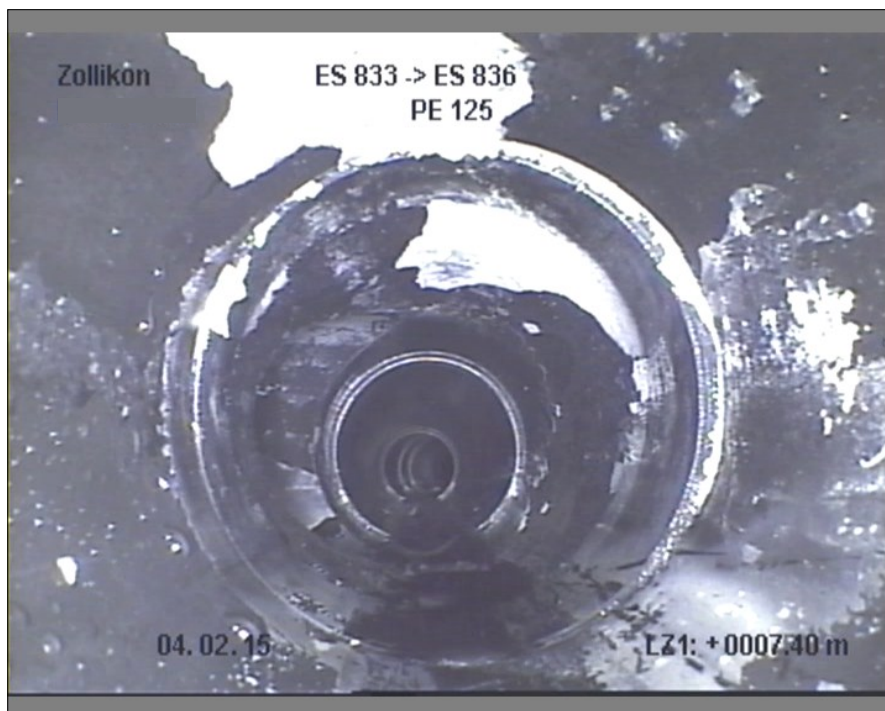
Foto: 2_9B, 00:03:07
7.4m, Reparatur mit grabenlosem Verfahren , von 12 bis 12 Uhr / HESAN

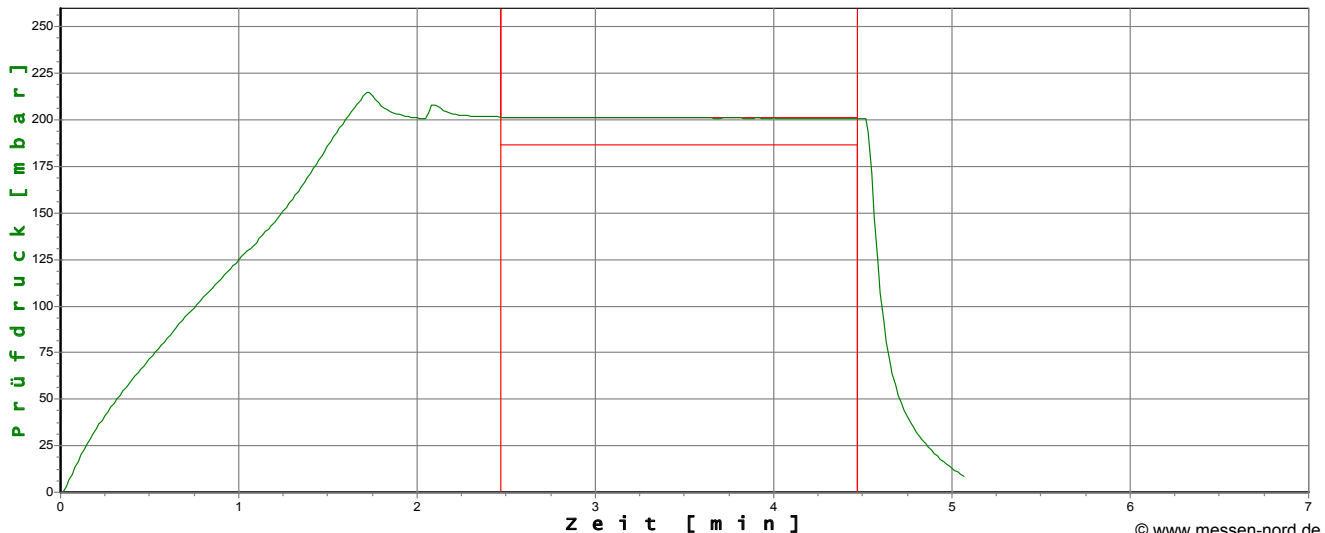
Druckabfall: 0.9 mbar

Prüfresultat: **Prüfung bestanden**
