HEGNER
KANALREINIGUNG

Kanalfernsehprotokoll

Datum : 08.07.2014	Wetter: Trocken	Projektnummer: 6776	Medienname: 070714_1	Inspektion: Kamera-Inspektion	Bericht Nr.: 1
Operateur:. Reto Rüegg	Fahrzeug : SZ 113823	Kamera : Schiebehassel	Haltungslänge: 7.80 m	Zeit der Aufnahme: 09:22:23	Haltungsbezeichnung:

Muffenprüfung nach SIA190/VSA (Verfahren Luft)

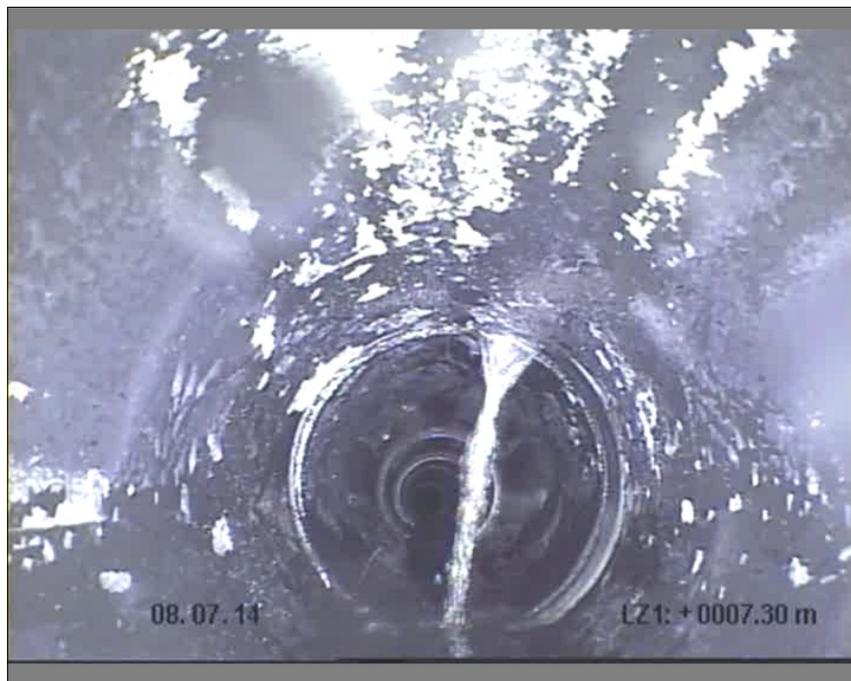
Foto: 2_8A, Datenträger Nr: 070714_1, 00:03:35
7.3m, Infiltration, Wasser fliesst, an einer Rohrverbindung, von 11 bis 2 Uhr

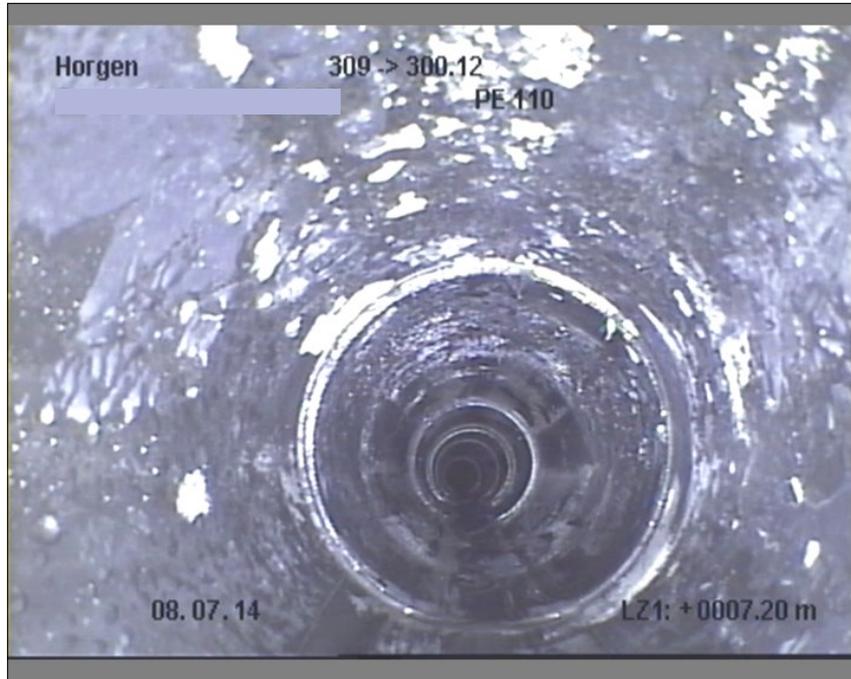
Foto: 3_8A, Datenträger Nr: 070714_1, 00:03:27
7.3m, Reparatur mit grabenlosem Verfahren , von 12 bis 12 Uhr / HESAN

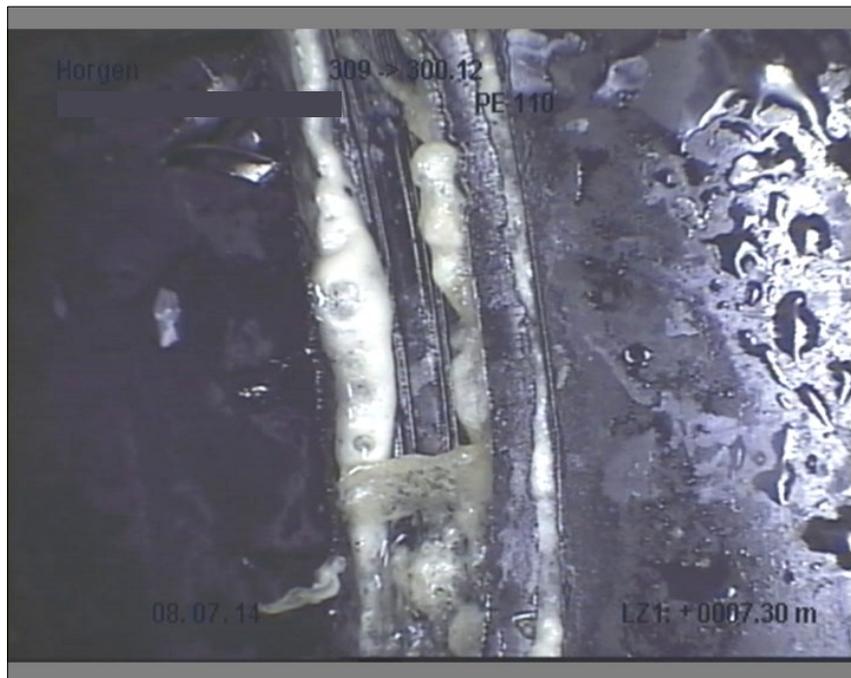
Foto: 3_8B, Datenträger Nr: 070714_1, 00:03:27
7.3m, Reparatur mit grabenlosem Verfahren , von 12 bis 12 Uhr / HESAN

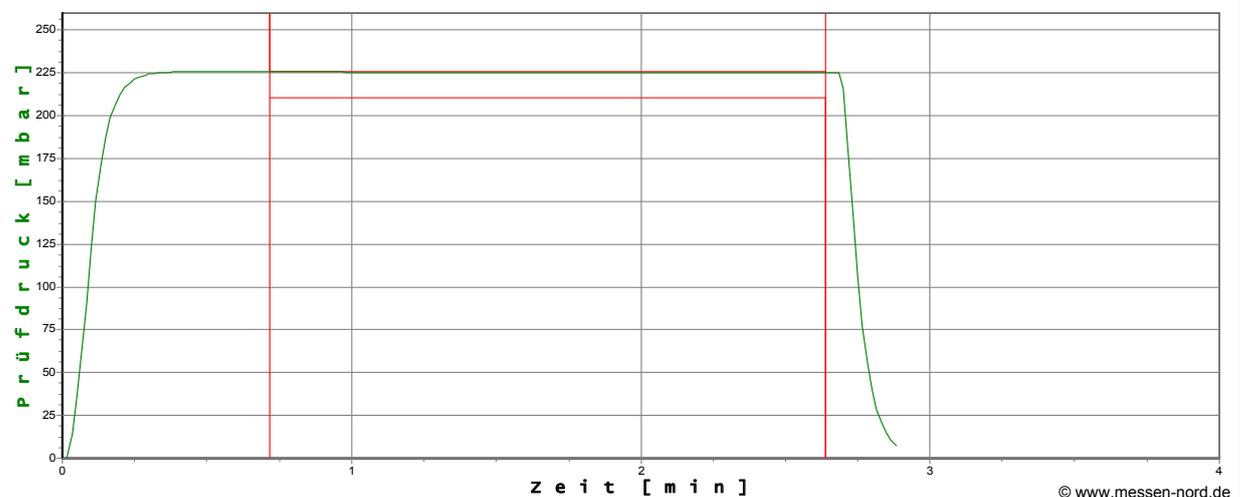
Druckabfall: 0.5 mbar

Prüfresultat: **Prüfung bestanden**
