Kanalfernsehprotokoll

Datum: 04.02.2015	Wetter: Frost	Projekt-Nr.: 7352	Medienname:	Inspektion: Kamera-Inspektion	Bericht-Nr.: 1
Operateur: Reto Rüegg	Fahrzeug: SZ 113823	Kamera: Schiebehassel IBAK	Haltungslänge: 17.90 m	Zeit der Aufnahme: 09:23:34	Haltungsbezeichnung: ES 833-ES 836

Ort: Zollikon	Material: PE	Knotenart oben:
Gemeinde:	Kanalart: Schmutzwasser	Knoten oben: ES 833
Strasse:	Kanalnutzung:	Knoten unten: ES 836
Lage:	Profil: Kreisförmig 125 mm	Knotenart unten:

Dichtheitsprüfung nach SIA190/VSA (Verfahren Luft)

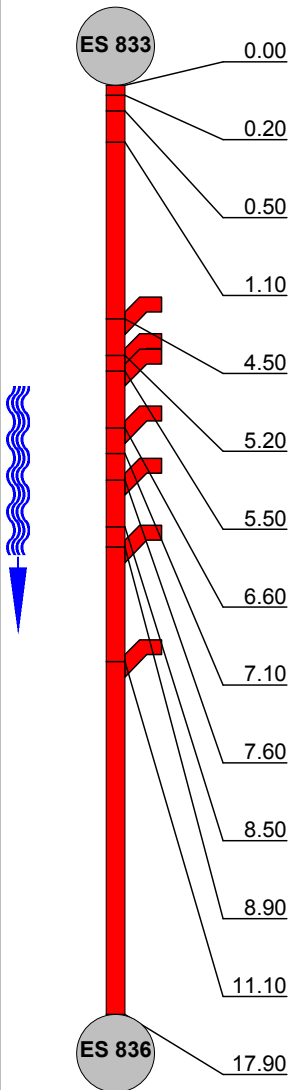
1:150	Position	Beobachtung	MPEG	Foto
	ES 833	Rohranfang		
	0.00			
	0.20	Beginn TV-Untersuchung (Vorgabe)	00:00:00	
	0.50	Bogen nach links	00:00:15	
	1.10	Bogen nach rechts	00:00:29	
	4.50	Anschluss mit Formstück, bei 9 Uhr	00:01:01	
	5.20	Anschluss mit Formstück, bei 9 Uhr	00:01:19	
	5.50	Anschluss mit Formstück, bei 9 Uhr	00:01:37	
	6.60	Anschluss mit Formstück, bei 9 Uhr	00:01:59	
	7.10	Infiltration, Wasser spritzt , von 12 bis 12 Uhr	00:02:15	1_9A
	7.60	Anschluss mit Formstück, bei 9 Uhr	00:02:48	
	8.50	Bogen nach rechts	00:03:07	
	8.90	Anschluss mit Formstück, bei 9 Uhr	00:03:20	
	11.10	Anschluss mit Formstück, bei 9 Uhr	00:03:47	
	ES 836	Rohrende	00:04:46
